Η Καρύταινα

Τα έργα ανάδειξης των μνημείων της

Karytaina

The Restoration Project

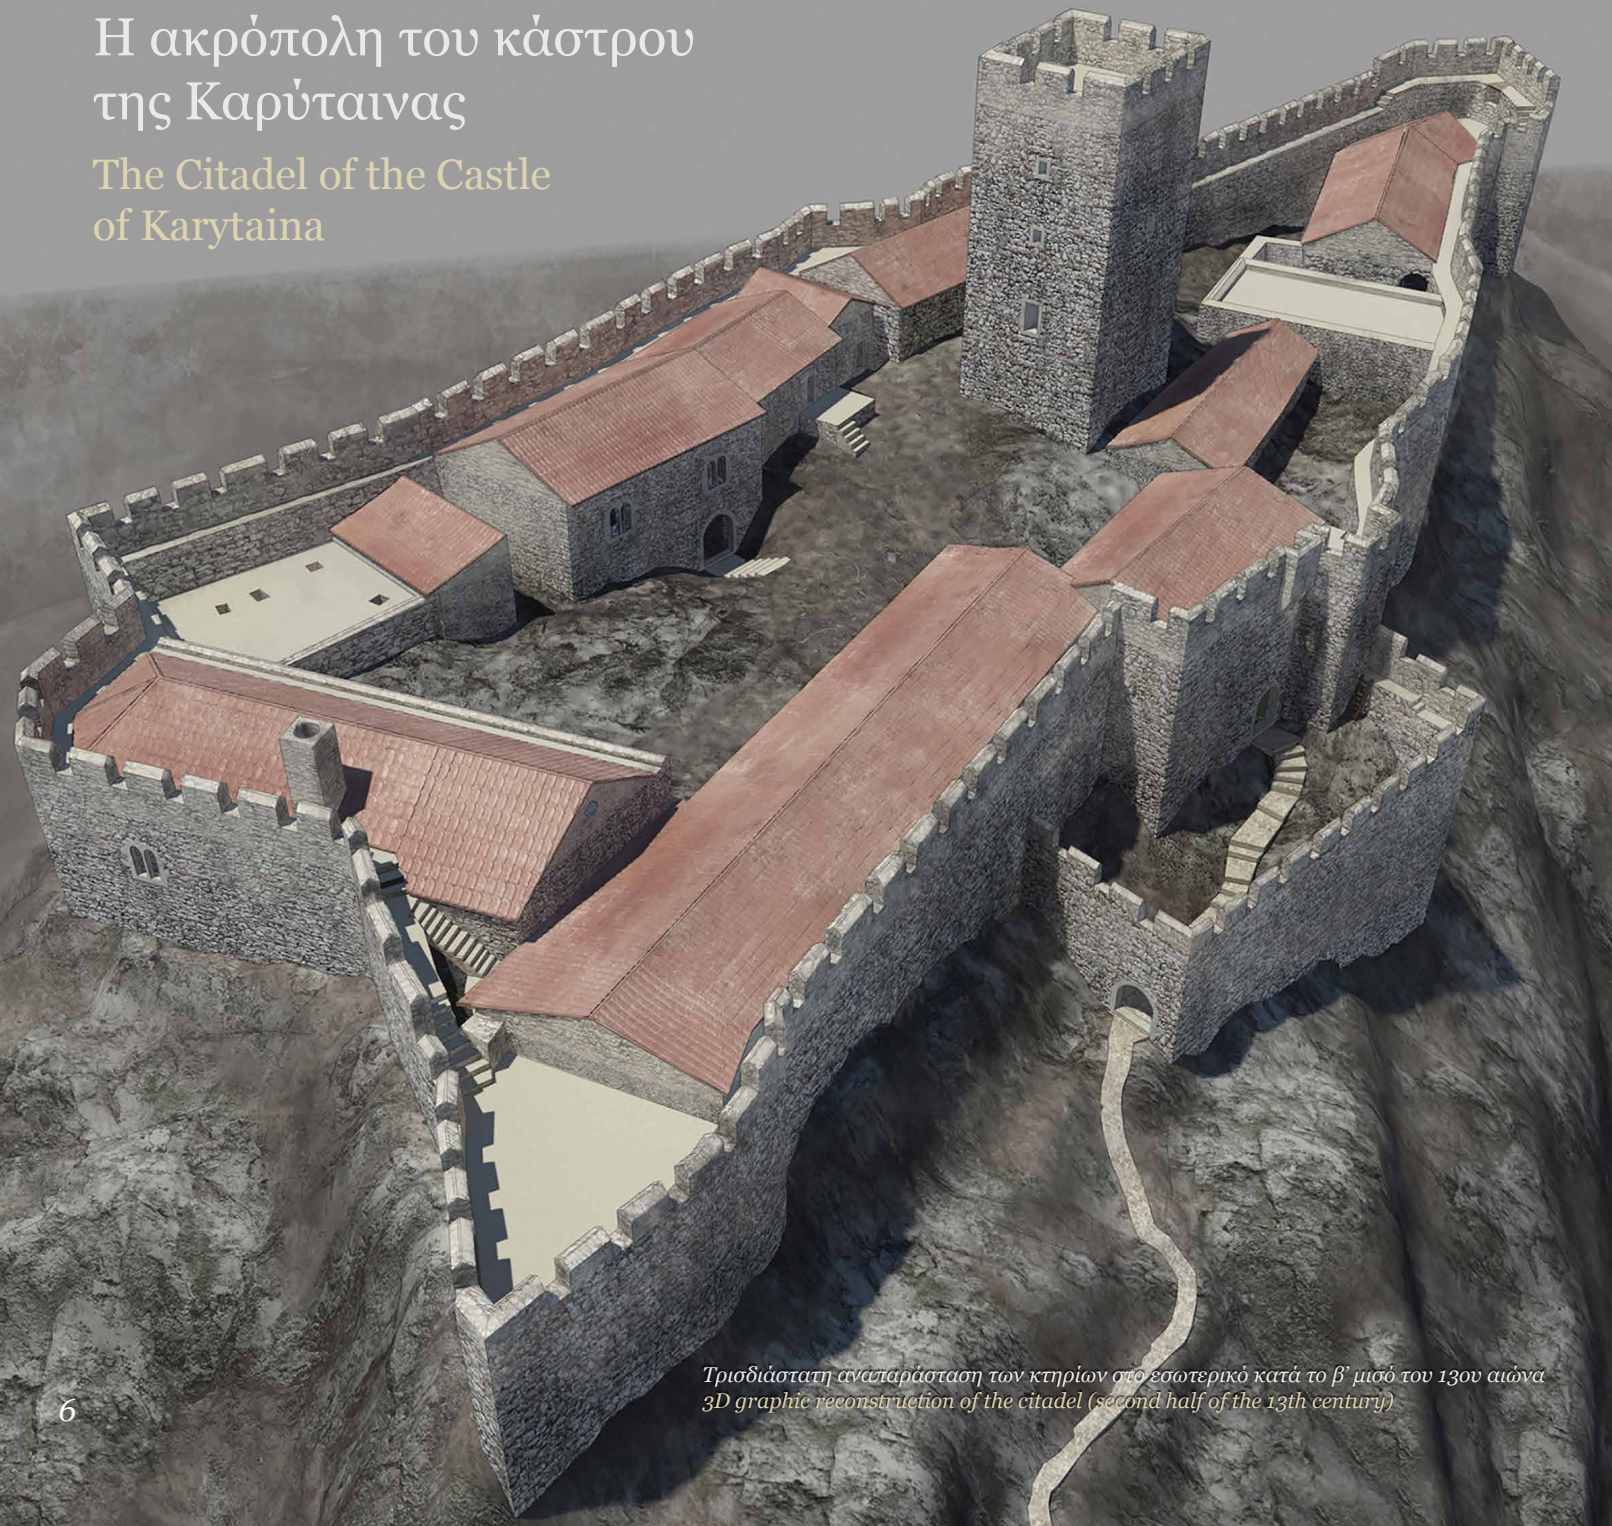
Τρισδιάστατη αναπαράσταση των κτηρίων στο εσωτερικό κατά το β' μισό του 13ου αιώνα
3D graphic reconstruction of the citadel (second half of the 13th century)

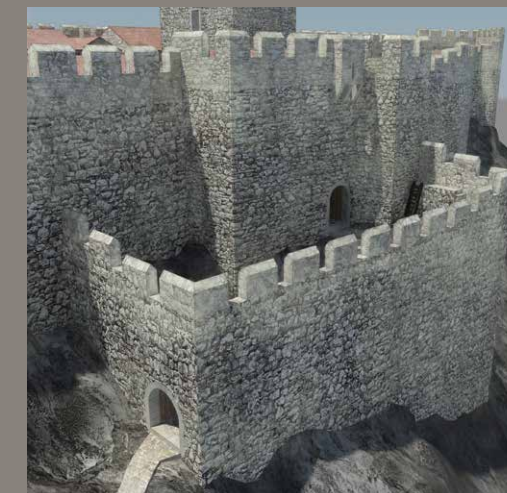
Τρισδιάστατη αναπαράσταση του προτειχίσματος κατά το β' μισό του 13ου αιώνα
3D graphic reconstruction of the outwork (second half of the 13th century)

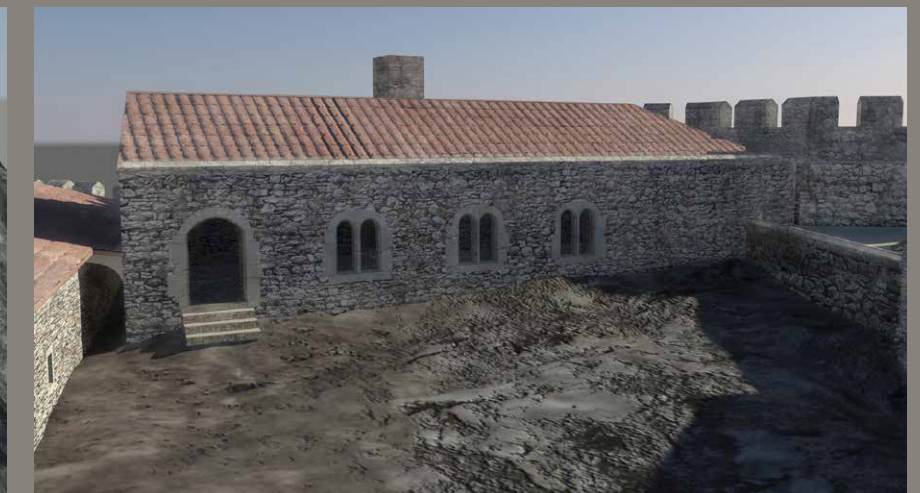
Τρισδιάστατη αναπαράσταση της επίσημης αίθουσας κατά το β' μισό του 13ου αιώνα
3D graphic reconstruction of the official hall (second half of the 13th century)

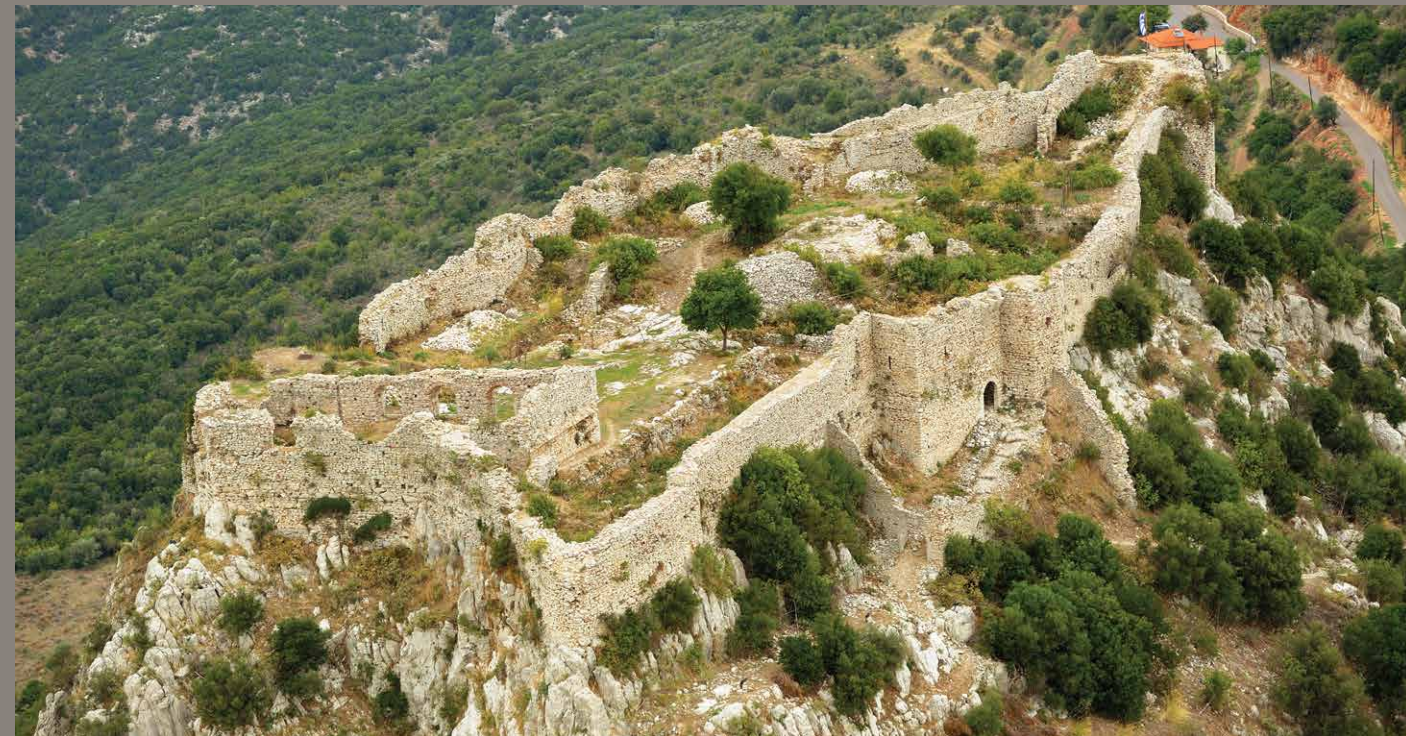
The limited subsequent interventions on the citadel appear to have taken place during the time of the Greek Revolution. Neither these nor the limited re-building of the second half of the 20th century by the Archaeological Service have tainted the authentic medieval character of the place.

In the interior of the acropolis, the following works have been carried out within the framework of the project “Karytaina Castle Enhancement”:

- Organisation of scattered stones into piles.
- Extensive and systematic clearing the site of vegetation.
- Creation of access footpaths for visitors.
- Localised interventions for stabilisation of crumbling stonework.

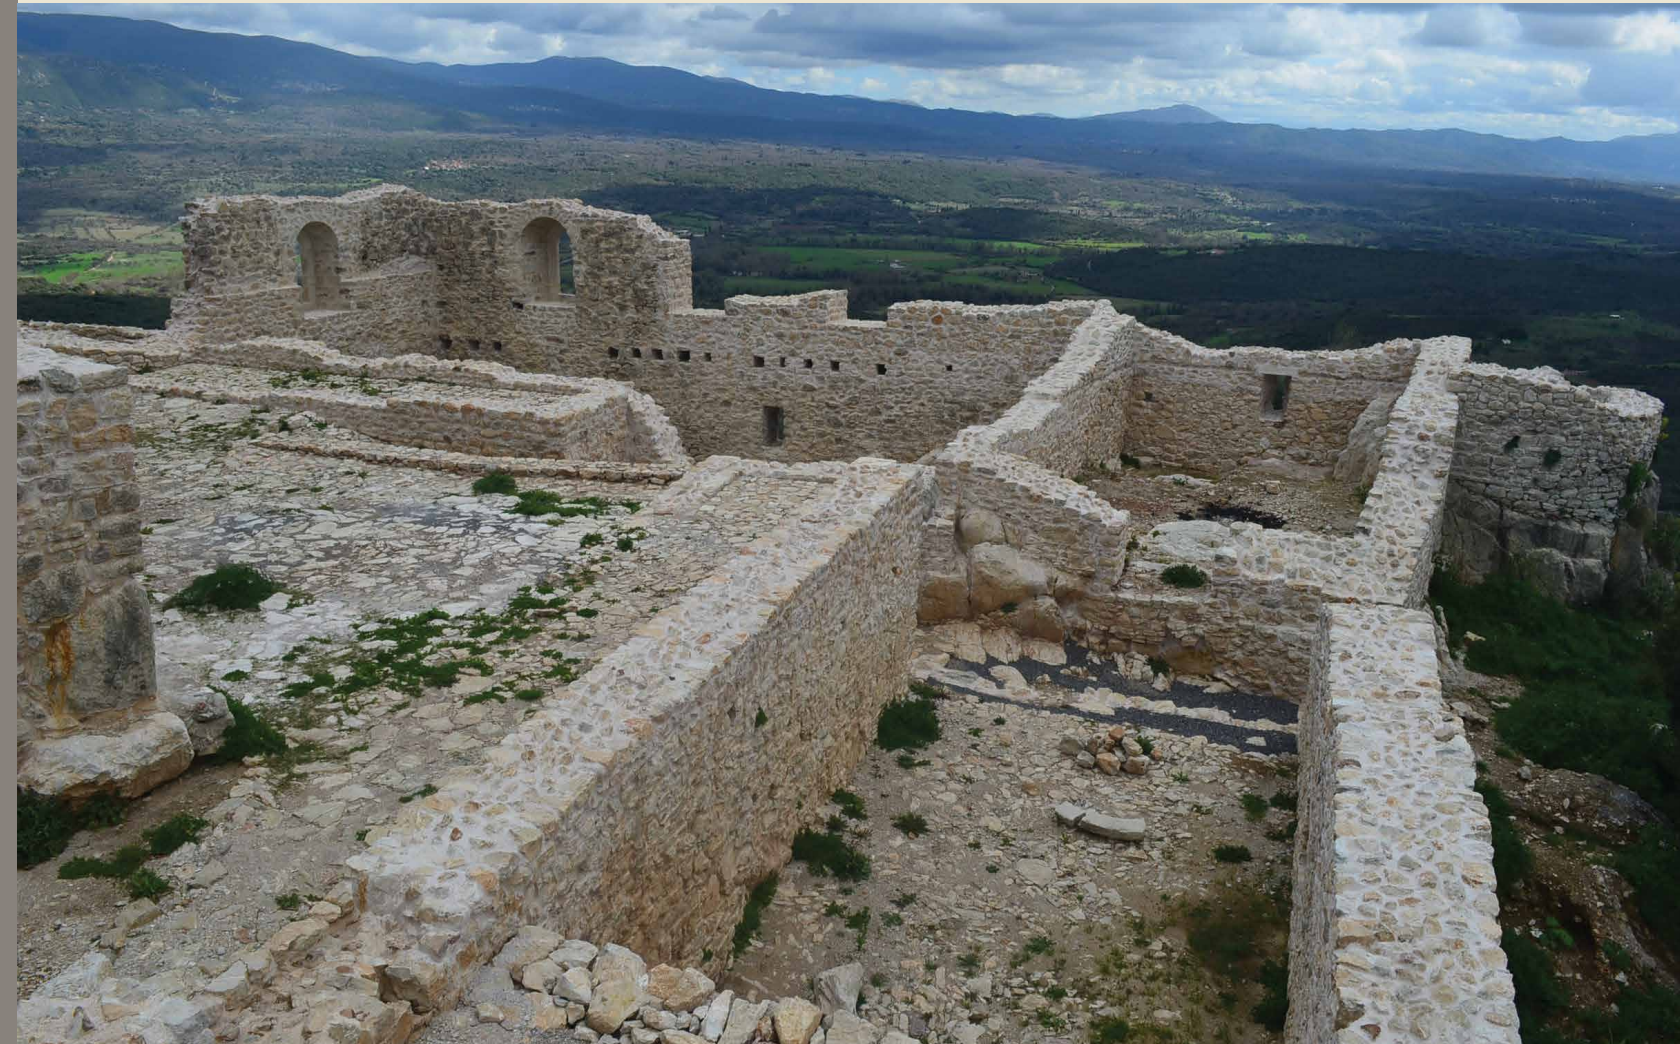
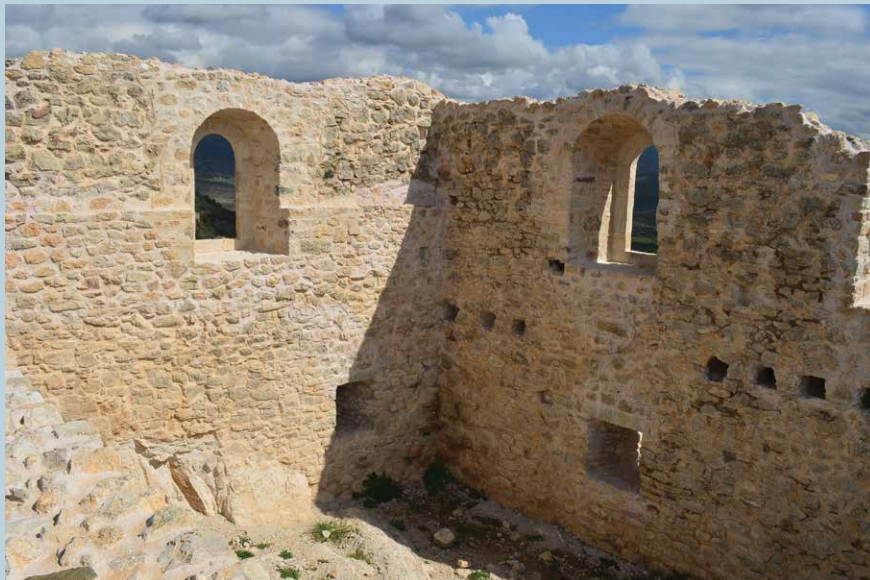
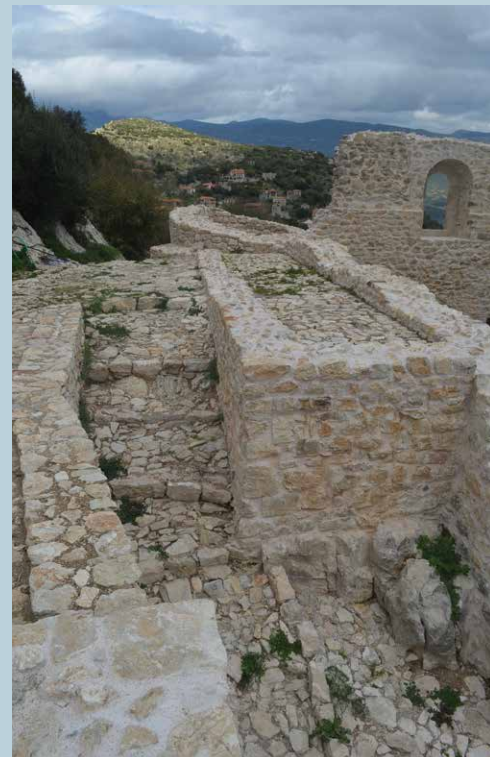
Το συγκρότημα της λεγόμενης οικίας Κολοκοτρώνη The alleged “Kolokotronis Residence” Complex

On a small plateau under the citadel and within the limits of the fortified settlement, stands the medieval complex that has been known as “Kolokotronis Residence”. It holds a strategic position, as it overlooks the entrance from the Megalopolis plain to the westward passage. Today it survives only as ruins. It comprises of two wings forming an “L” shape and defining a small, protected square, at the edge of which stands the church of the Virgin (Panagia), probably associated with the complex. The size and the position of the complex suggest that its owner was a very important person in medieval Karytaina.

The complex was two-storey. The ground floor accommodated auxiliary uses (storage, perhaps stables) and the living space was upstairs. A wooden floor divided the storey and wooden pitched tiled roofs covered the wings. The ground floor windows have an arrow slot shape, while upstairs large windows with stone frames offered an unrestricted view of the plain.

As indicated by its current name, the complex was also inhabited in recent times, when small, round, corner bastions were added, fortifying it as a stronghold.

The complex had been in ruins until 2012. The works that were carried out aimed at stabilising surviving sections and at bringing forward those elements that help visitors understand the building and its historicity. More specifically:

- Soil deposits and stone rubble were removed.
- Loose mortar and unstable sections of the masonry were removed. New pointing took great pains to maintain as much original mortar intact as possible.
- Existing masonry was stabilised and restored by means of new building in height, crack repair and local grouting.
- The top surface of the walls was waterproofed.
- The arrow slits on the ground floor were restored.
- The two window openings of the north wing were reconstructed.
- The monument's surrounding space was landscaped, and access to the complex was improved.

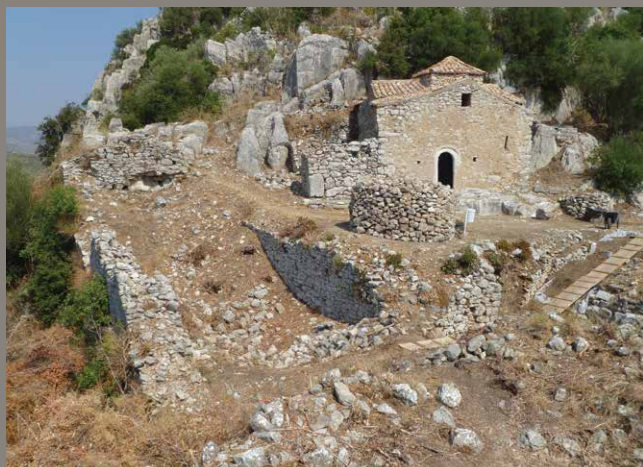
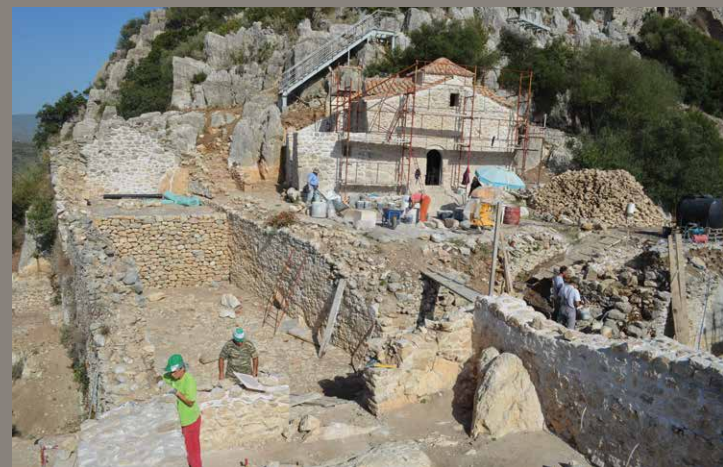
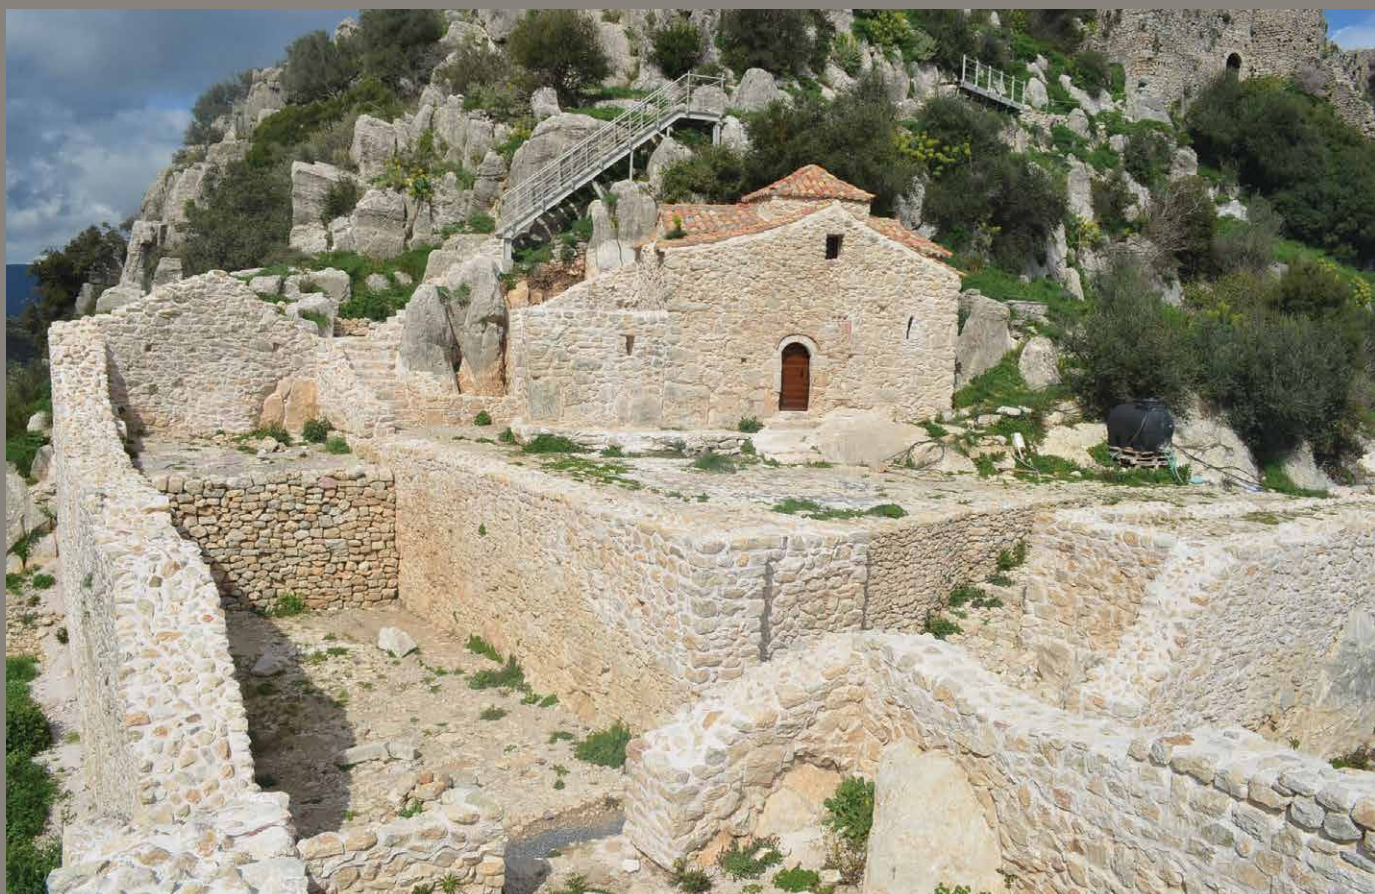
Η πτέρυγα Β, πριν, κατά τη διάρκεια και μετά το πέρας των εργασιών
Wing B, before, during and after the restoration works

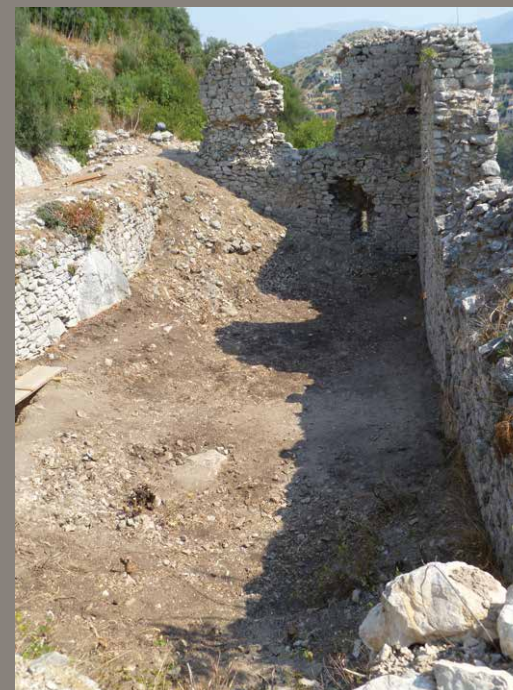
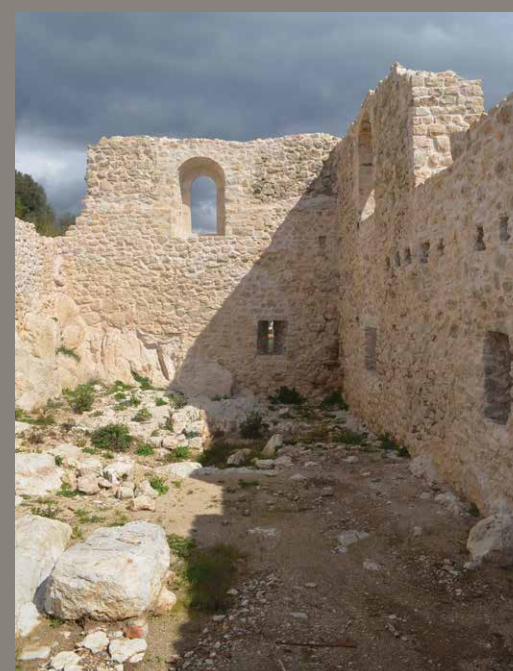
Η πτέρυγα Α, πριν και μετά το πέρας των εργασιών
Wing A, before and after the restoration works

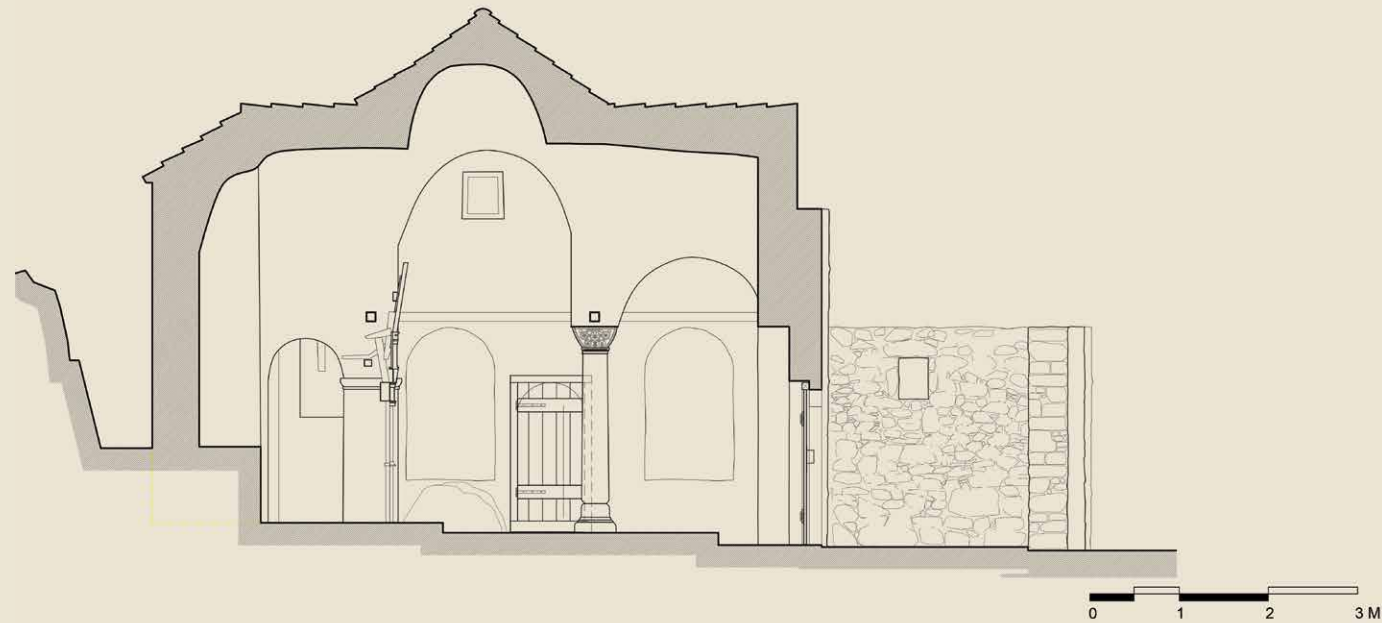
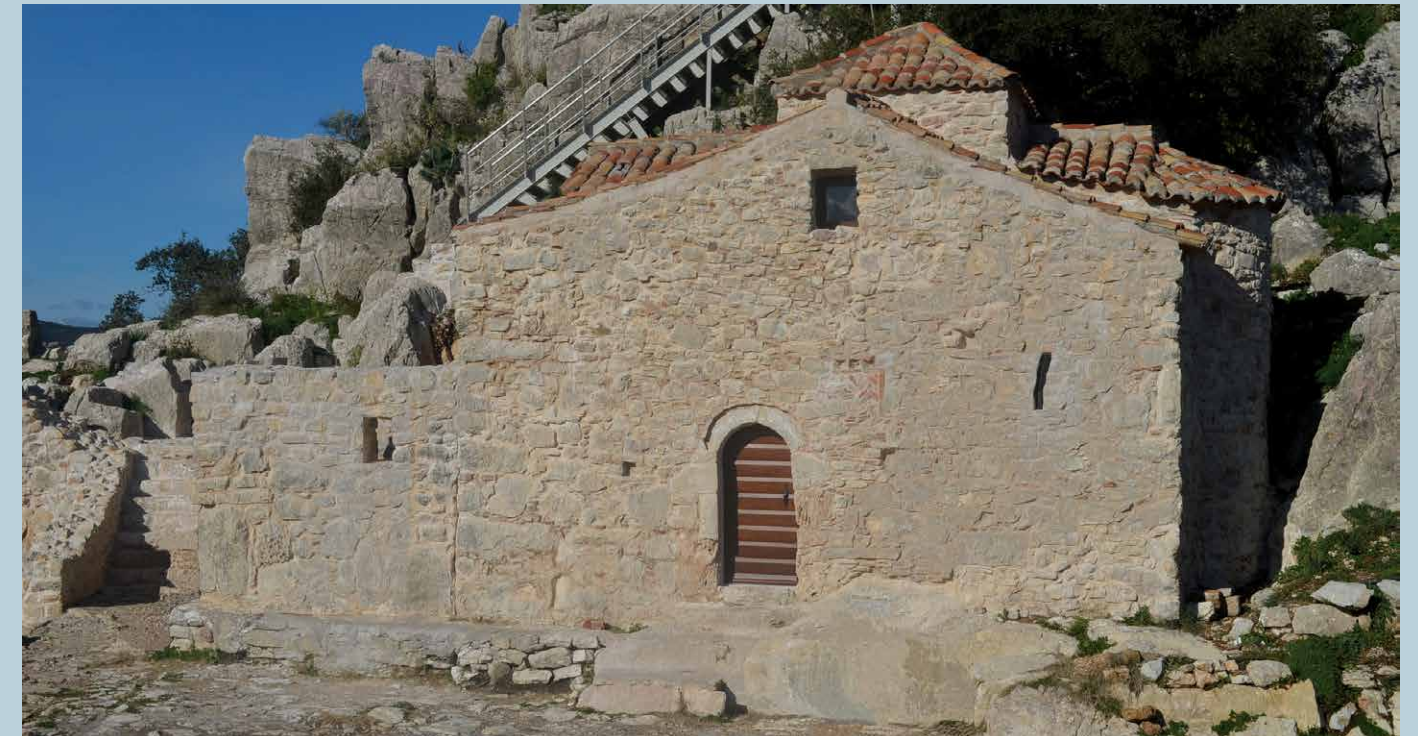
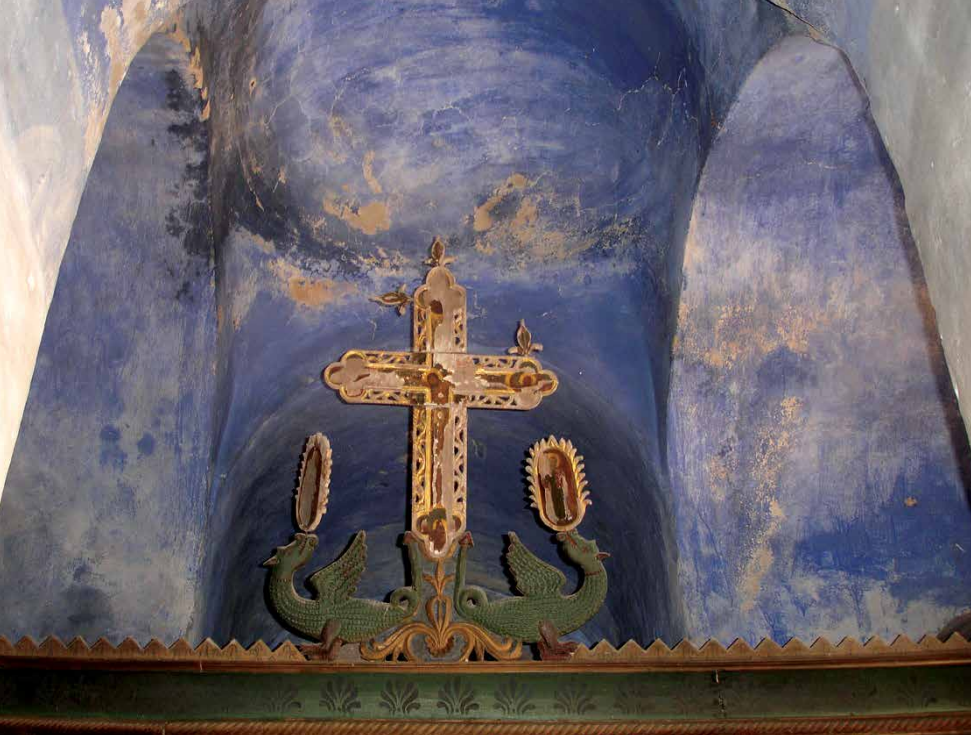
Ο ναός της Παναγίας του κάστρου The Church of the Virgin of the Castle

Below the citadel, within the medieval fortified settlement and next to the building complex known as the “Kolokotronis Residence”, lies the church of the Virgin of the Castle.

It is built according to the two-column, domed, cross-in-square style, which is popular around the Peloponnese. The east side ends with a semicylindrical arch, while a wooden-roofed narthex was later added to the west side. Its long sides are internally articulated with shallow arches. Of special interest are the two exceptionally crafted, mid-byzantine, marble column capitals, most likely reused in this humble monument, which is probably dated after the castle was erected by the crusaders.

During the Ottoman times, extensive changes were made in the dome structure, the sanctuary niches and the two doors of the church.

The monument presented structural and aesthetic problems, for which the following works were carried out:

- Contemporary external plastering was removed.
- Loose plastering in the interior walls was removed after close examination for murals underneath.
- Interior and exterior joints were sealed and original mortars were preserved, where possible.
- Paved surfaces of the main temple and the narthex were restored.
- The two marble pillars were conserved.
- Part of the modern wooden iconostasis was conserved and repositioned.
- New wooden doors were installed.
- The narthex's walls were completed in height and top surfaces were waterproofed.
- A drainage ditch was built for the monument's protection.
- The surrounding space was landscaped.

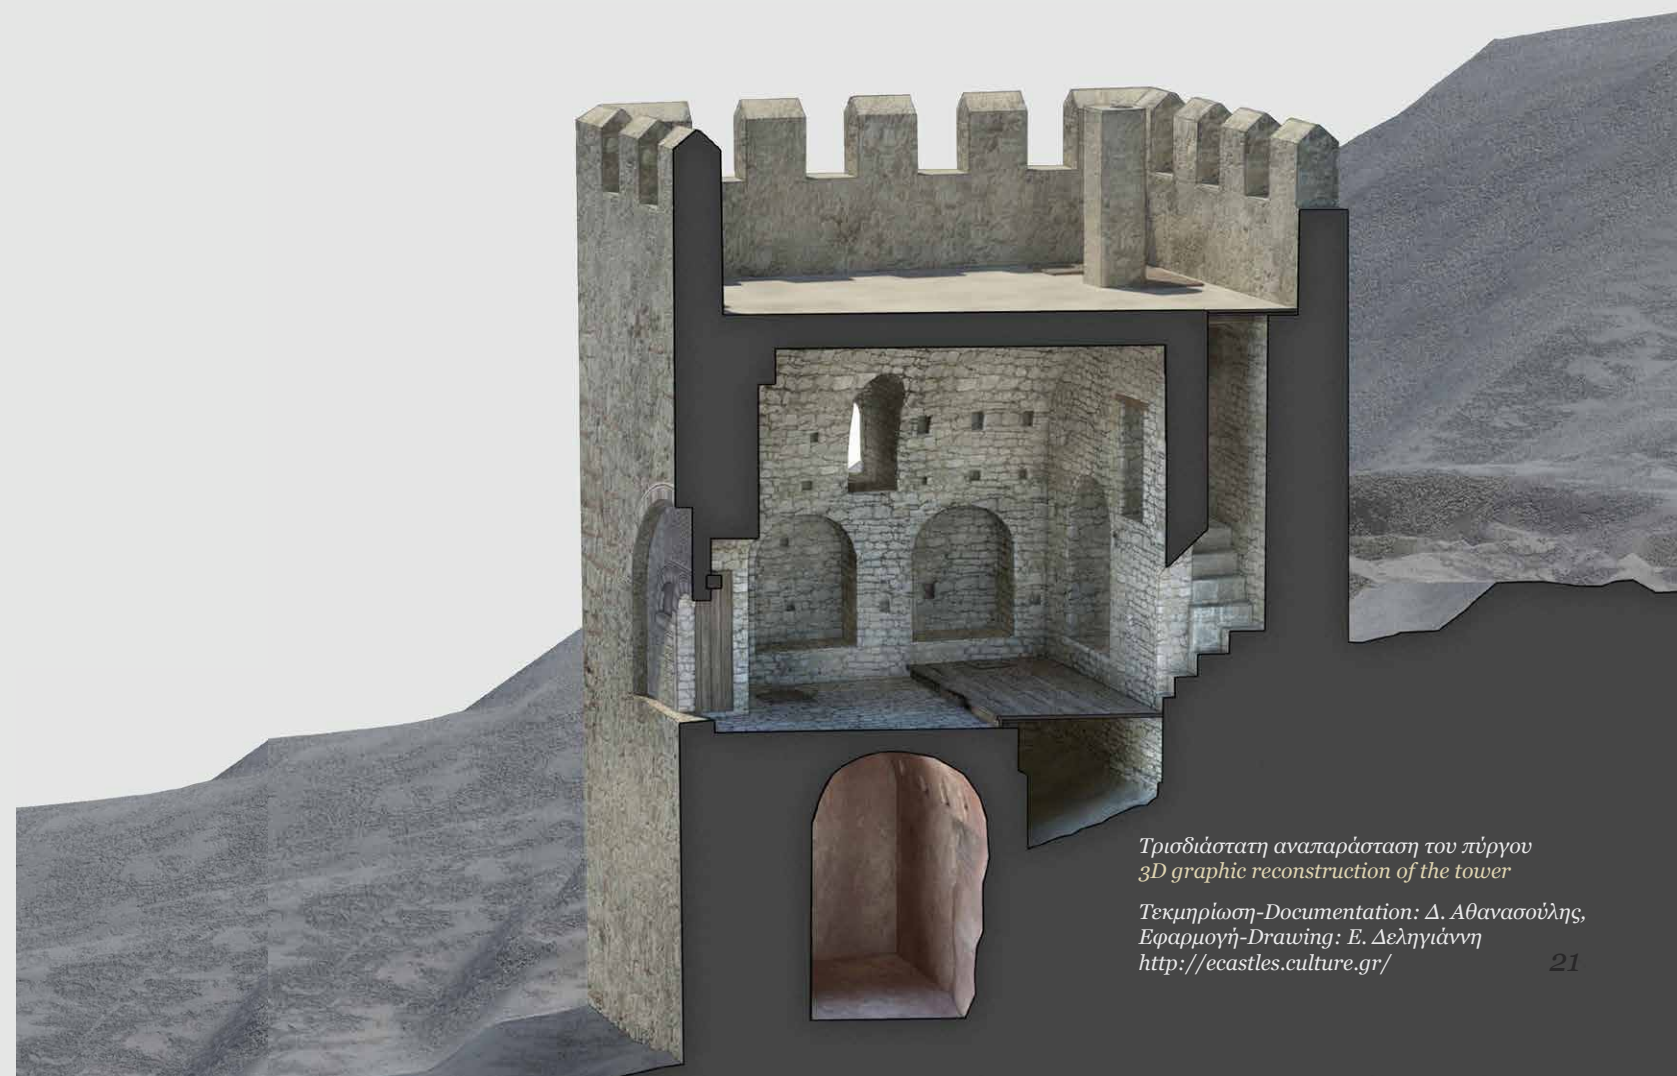
Τρισδιάστατη αναπαράσταση του πύργου
3D graphic reconstruction of the tower

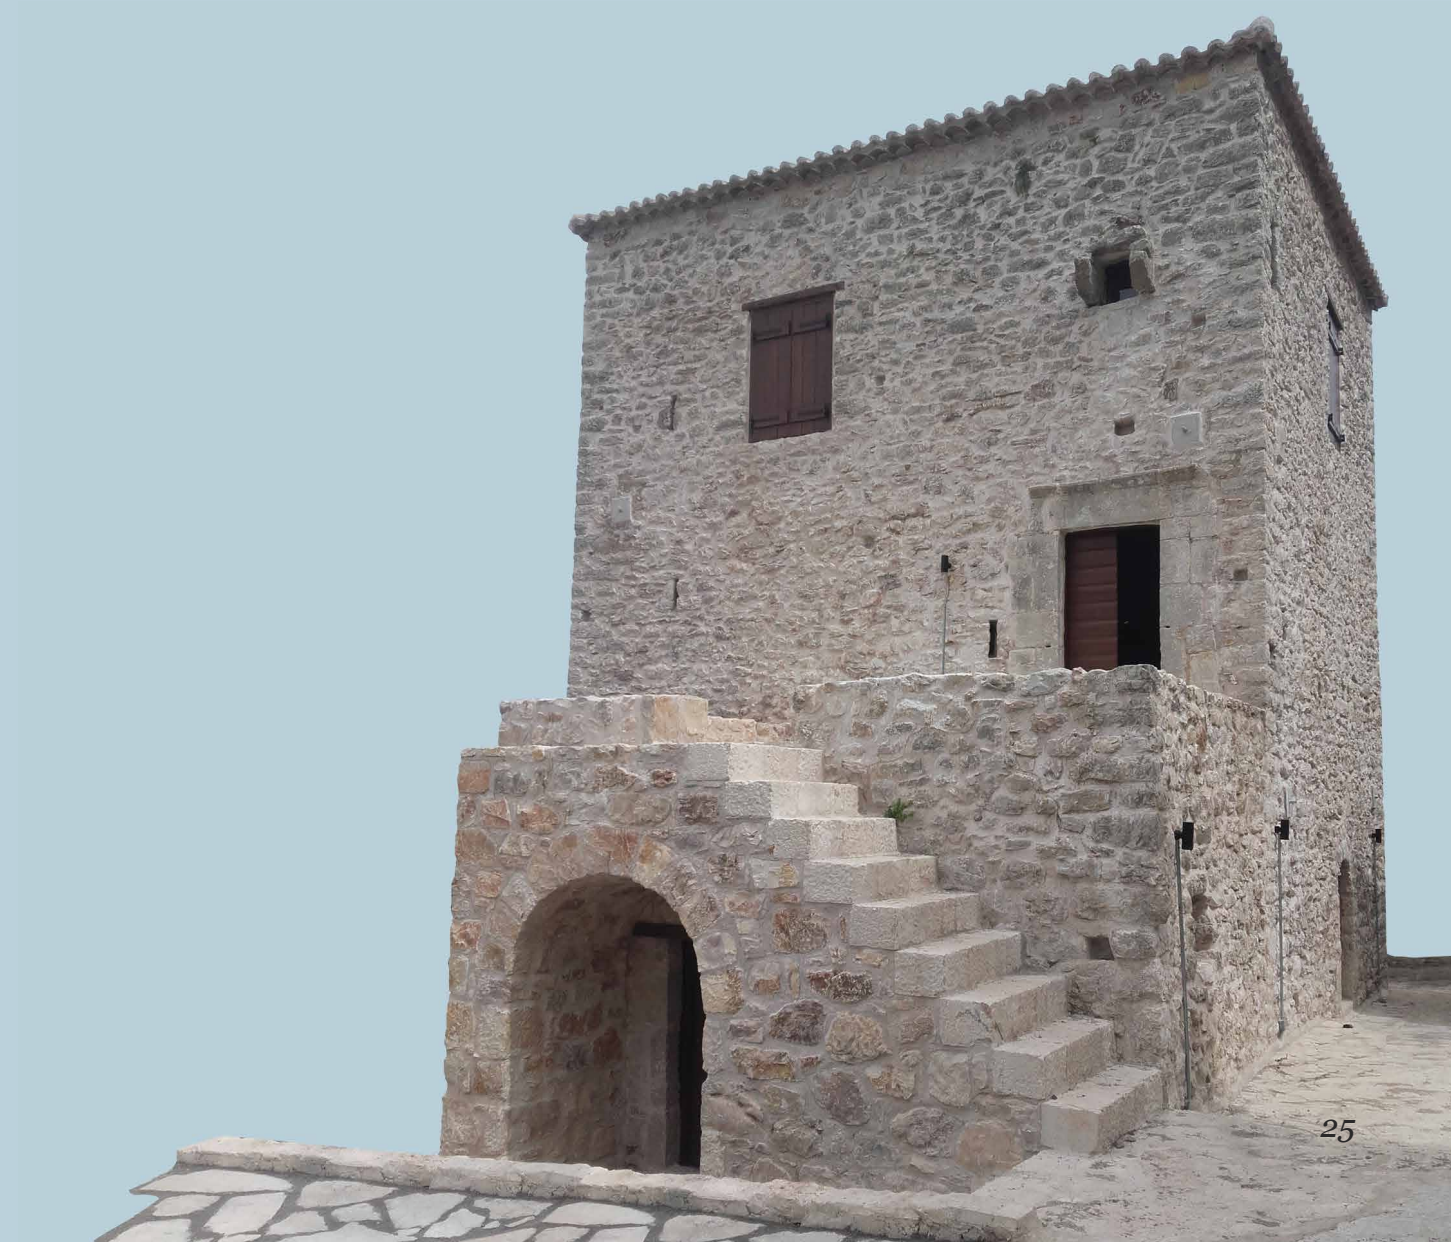
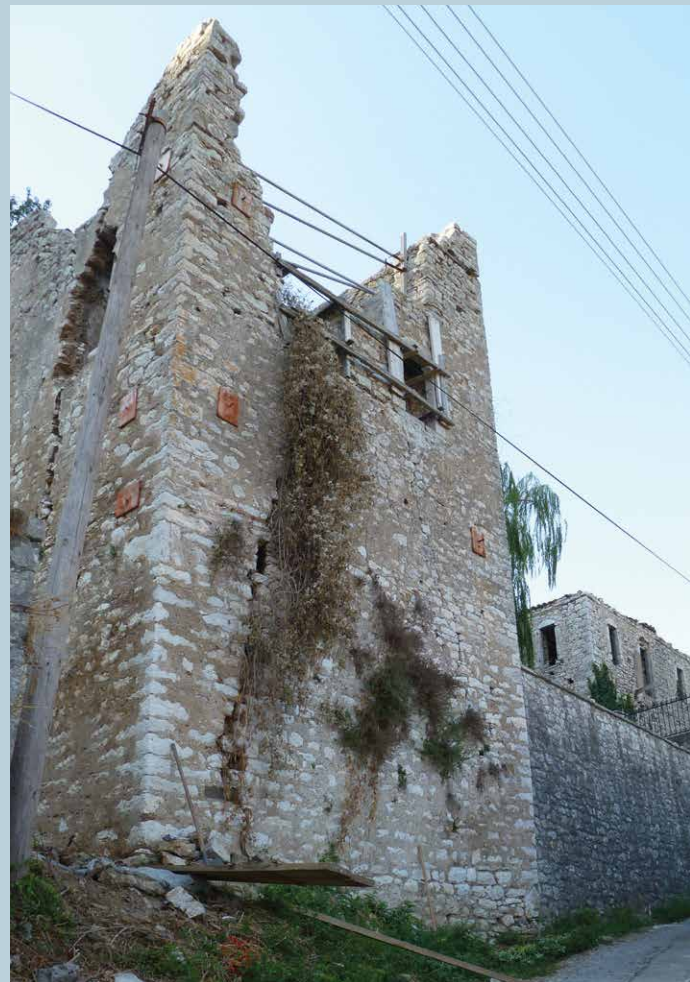
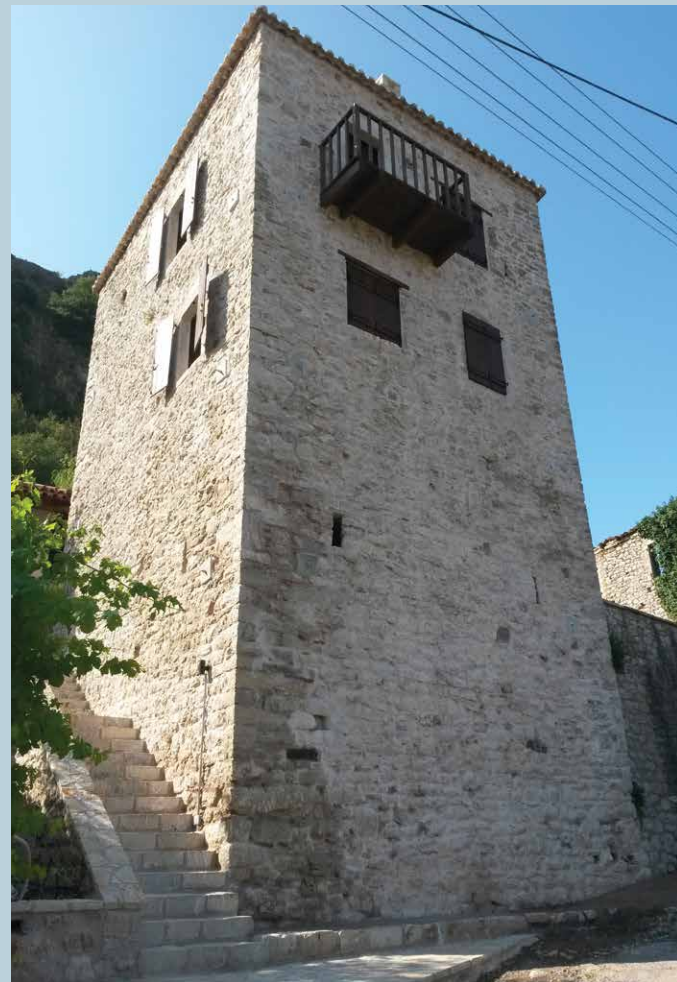
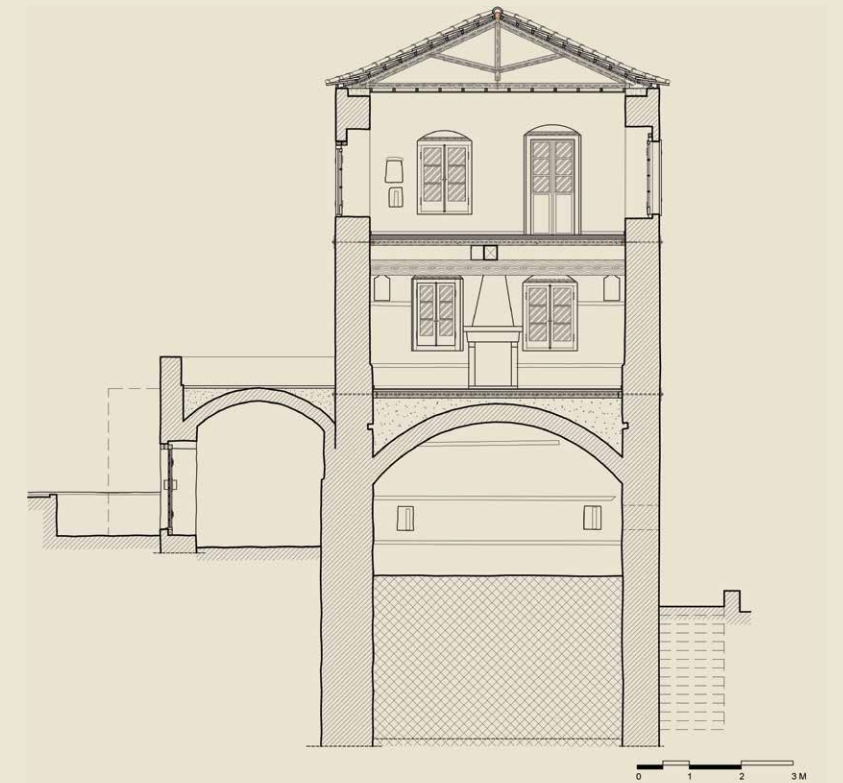
Ο πύργος της Λεβένταινας The Tower-house of 'Leventaina'

The tower-house of Leventaina is found at the back quarters of the Castle, on the western edge of the post-byzantine settlement of Karytaina.

It constitutes a typical example of a post-byzantine fort residence dating back to the late 18th century.

The tower-house is rectangular in plan, has three levels and is built on a highly steep slope. Its main entrance is located at the SW side of the first level. It is accessed by stone stairs, erected during the monument's restoration, leading to an open-air porch ("liakos").

The first level ("messiano") has a fireplace and constituted the main living/sleeping quarters. The second level was used for storage of the following year's sowing seeds (locally called "gennimata") and of basic foodstuffs.

The lower level ("katoi") is accessed through a small gateway at the SE side of the building and was intended for the storage of less fragile products. The defense capacity of the tower was enhanced with several elements, such as rifle embrasures or a murder-hole over the main entrance.

- Derelict parts of the walls and loose mortars were cleared.
- Surviving stone masonry was restored by means of new building, crack repair, local grouting and sealing of joints with new mortar.

- Stone masonry was reinforced with new stainless steel fasteners, and existing timbering in the walls was replaced with new timber sections. A reinforced concrete beam was built on the upper side of the walls.

- The open-air porch (“liakos”) was restored and a new stone staircase was built for access to the main entrance of the building.
- Existing foundations were reinforced with a strap beam.

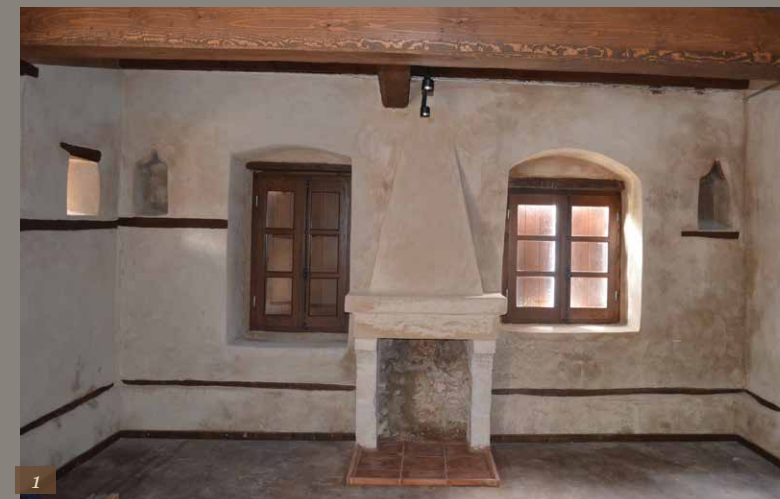
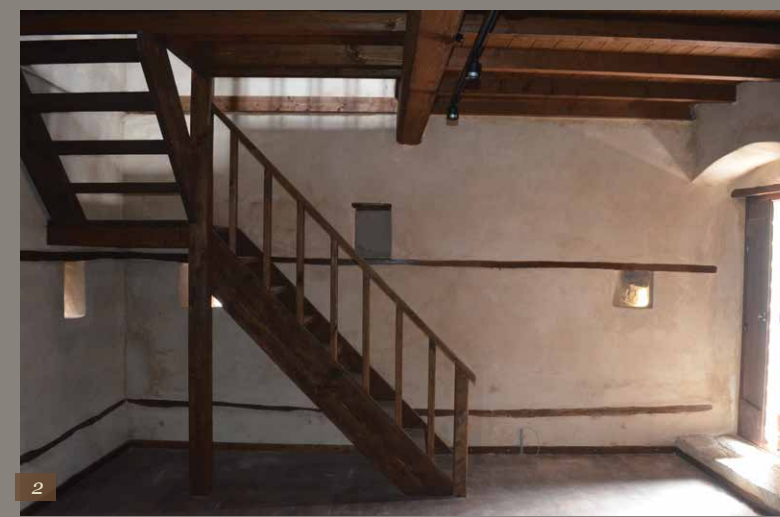
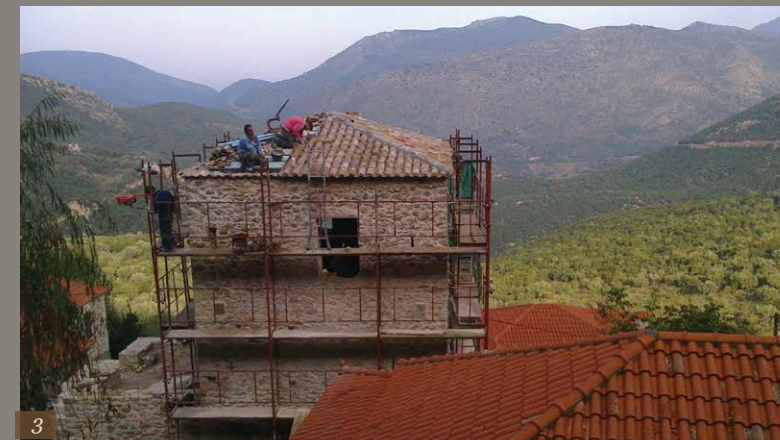
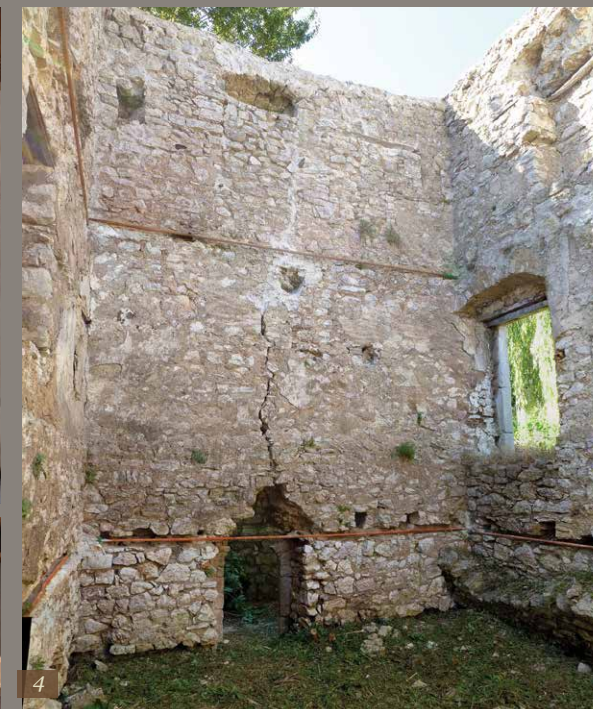
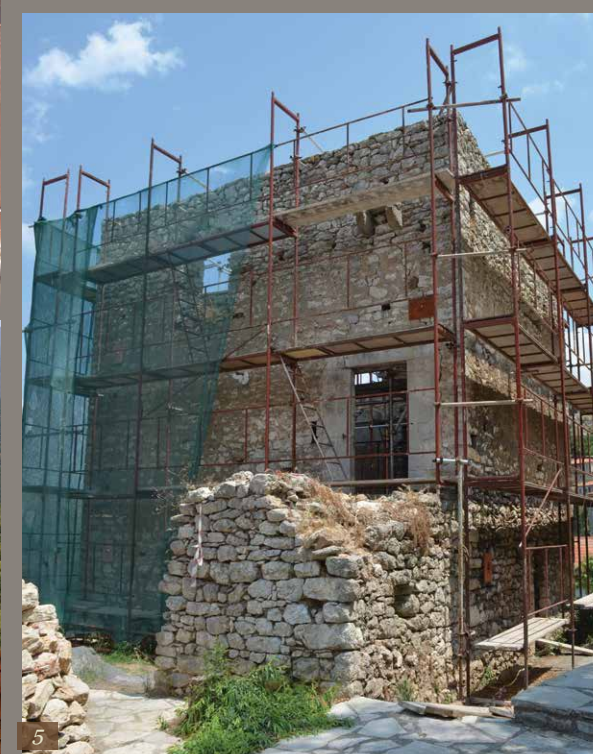
1, 2: “Mesiano”, after the restoration works, 3: Rebuilding the timber roof, 4: Internal view of the tower, before the restoration works, 5: SW view, during the restoration works

The monument was in ruins and in danger of complete collapse. Works that were carried out aimed to stabilise, to reinforce and to restore the building, so as to render it available for educational reasons or museum use. More specifically:

- Derelict stone masonry sections were re-built and all openings were restored (doors, windows and rifle embrasures).
- The semi-cyclical vault of the lower level (“katoi”), the timber floor of the second level and the timber roof were re-built.

- The timber staircase and the fireplace of the main living/sleeping quarters were re-built.
- All interior surfaces were plastered.
- New doors and windows were installed.
