Η Καρύταινα

Τα έργα ανάδειξης των μνημείων της

Karytaina

The Restoration Project

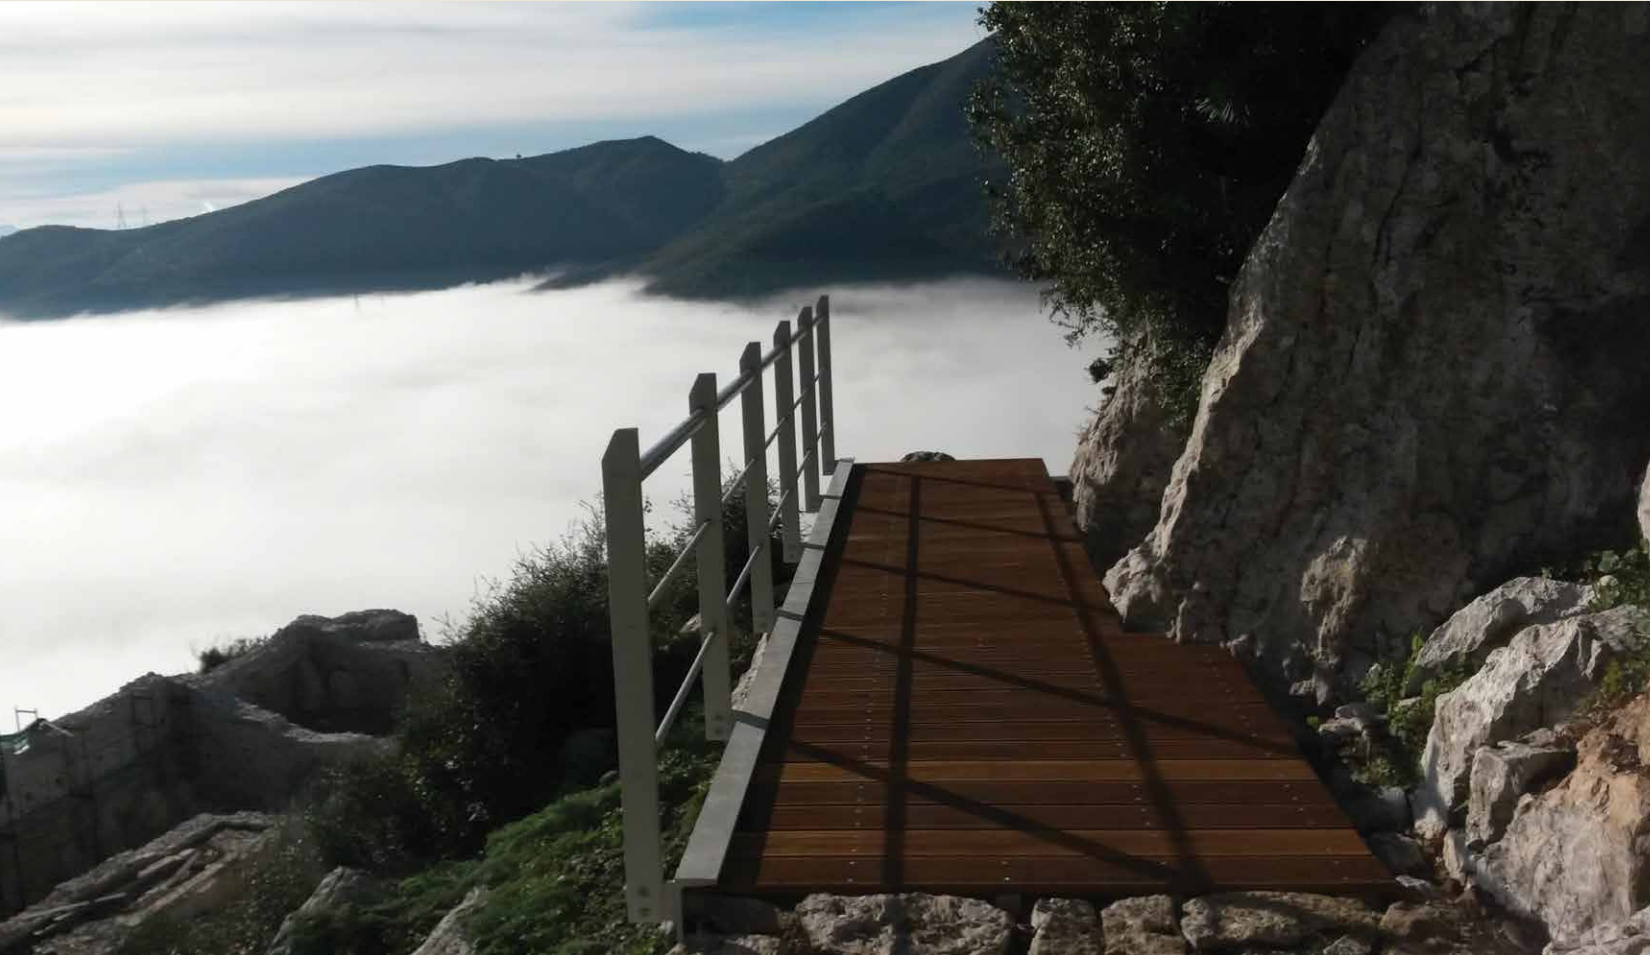
Το μονοπάτι του κάστρου The Footpath to the Castle

Στην ανατολική πλευρά του λόφου της Καρύταινας αναπτύσσεται το μονοπάτι που οδηγεί στο κάστρο και στα γύρω μνημεία. Πρόκειται για μία σπονδυλωτή διαδρομή μήκους 460 μέτρων, η οποία καλύπτει υψομετρική διαφορά 63 μέτρων.

- Old sections of the footpath were cleaned and repaired. New sections were added.
- Two metal stairs and a metal footbridge were built.
- Dry stone retaining walls along the footpath were repaired.
- Rope railing was placed along perilous areas.
- The rampart of the castle was ameliorated.
- View platforms were built.
- A prefabricated guardhouse was installed.
